Geistlich Case Report vol.1

症例1 上顎前歯部に対する GBR同時インプラント埋入症例(術後5年経過)

医療法人社団健誠会マルオ歯科グループ 院長
日本口腔インプラント学会 専門医
丸尾 勝一郎 先生

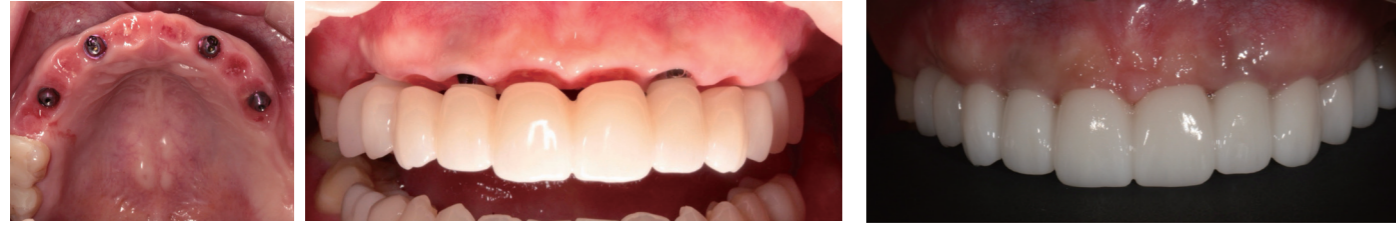
写真6: プロビジョナル調整後のポンティック部位形態および擬似的歯冠乳頭の状態

写真7: 最終上部構造装着後の口腔内写真

術後2ヶ月でプロビジョナルの評価を行い、リッジプリザベーション部の骨形態および軟組織ボリュームの維持を確認。患者からの審美的な要求に応じて、プロビジョナルの調整を数回おこない、満足が得られたため、最終補綴へと移行した。ポンティック下の歯肉は自然なコンベックス形態を維持し、審美的な連続性が得られた。

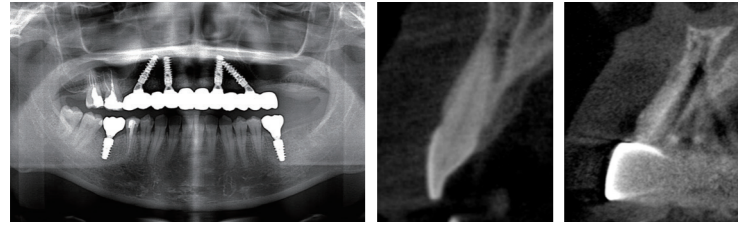
写真8: 最終補綴装着時パノラマX線画像 写真9: 治療前と抜歯後のポンティック部の状態のCT画像: 唇側骨壁が吸収されず温存されている

現在、まだ術後1年経過時点ではあるが、ポンティック部位の陥凹や歯肉退縮は認められず、インプラント周囲の骨レベルも安定している。リッジプリザベーションによる堤形態の保持は、最終補綴の審美的一体感に大きく寄与した。

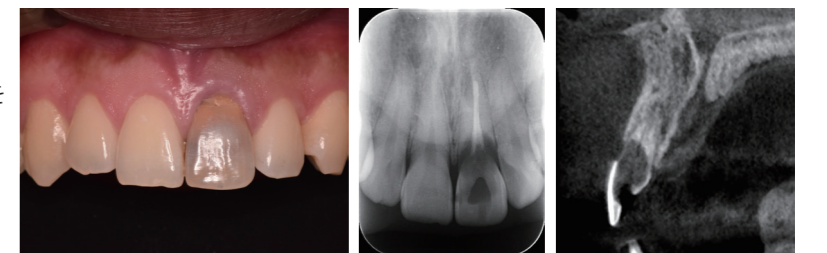
写真1: 初診時口腔内写真およびデンタルX線およびCT画像

初診時、当該歯には明らかな歯根外部吸収が確認され、保存困難と診断。抜歯後の補綴方法としてインプラントを希望されたため、治療計画を立案した。

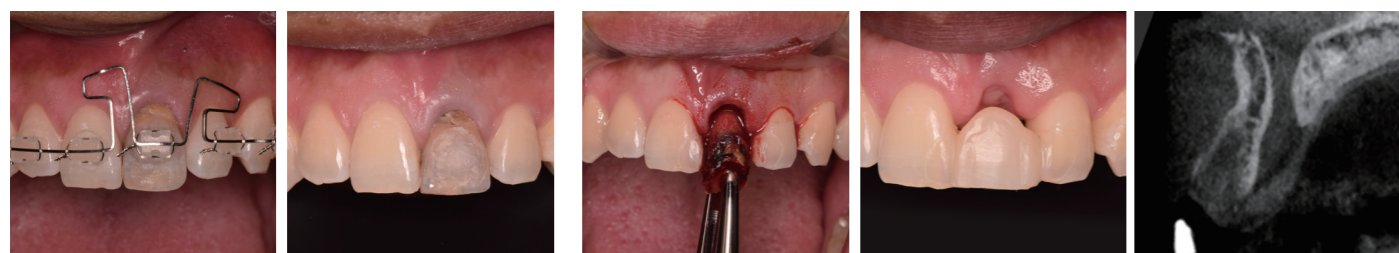
写真2: 挺出途中の状態、粘膜状態の変化

写真3: 抜歯時および抜歯後1ヶ月後の口腔内写真とCT画像

1. 抜歯前に 意図的挺出を実施
2. 粘膜の歯冠側移動を得たのち、抜歯
3. 粘膜治癒後(抜歯後1ヶ月)にインプラント埋入+GBRを同時に実施(Type II・早期埋入)

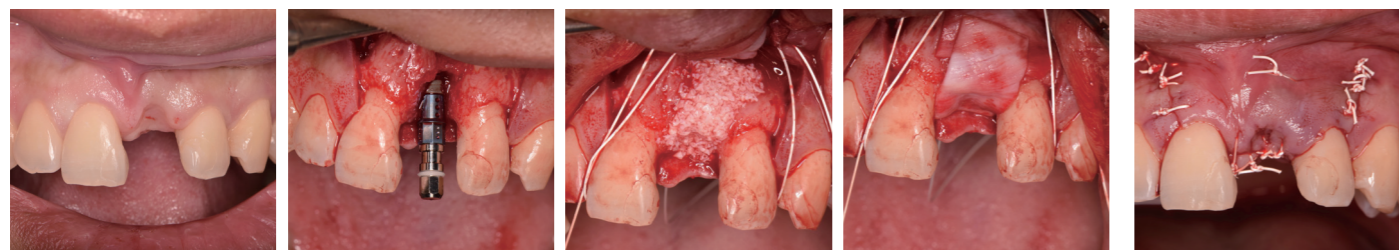
写真4: インプラント埋入時・裂開の状態とGBR施術中の写真

写真5: 縫合直後の写真

埋入時、唇側に**2~3mmの骨欠損(裂開)**を確認。以下の材料と手技にてGBRを行った。

- 骨補填材:
 - 自家骨切削片(ドリリング時採取)
 - Geistlich Bio-Oss®(Sサイズ)
- Geistlich Bio-Gide®にてメンブレン被覆を行い、適切に縫合

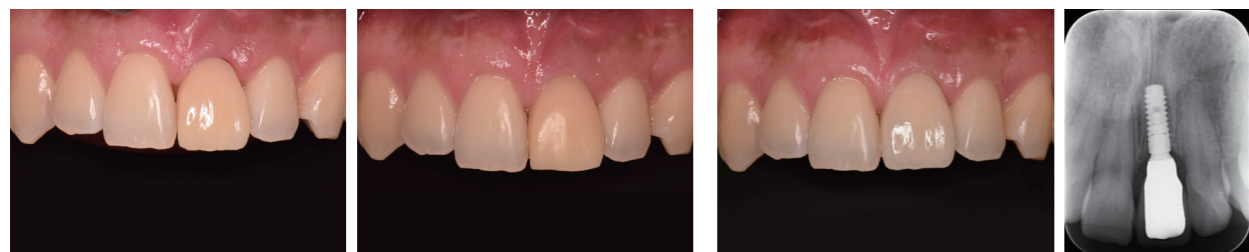
写真6: プロビジョナル装着時の装着から2ヶ月後の口腔内写真

写真7: 最終補綴装着時の正面観とデンタルX線写真

術後3ヶ月で二次手術を行い、プロビジョナルを装着。

歯肉乳頭の自然なクリーピングを観察しながら、プロビジョナル形態を調整。審美的な満足が得られた段階で最終補綴へ移行。

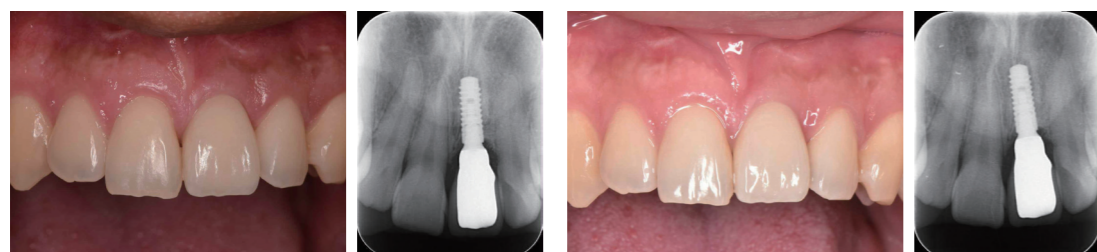
写真8: 術後1年時の正面観とデンタルX線写真

写真9: 術後5年時の正面観とデンタルX線写真

現在まで歯肉退縮は認められず、良好な審美性・機能性を維持している。

インプラント周囲の軟・硬組織の安定も確認されており、長期的予後としても良好と評価できる。

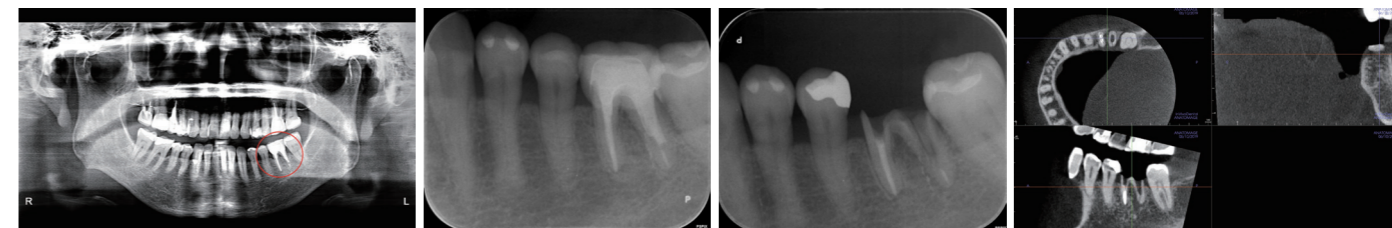
写真1: 初診時口腔内写真・パノラマX線・CT画像] クラウンおよびレジンコアを除去したところ、破折線が認められたため保存不可となり、患者はインプラント治療を希望された。

初診時、歯根破折が疑われ、クラウンおよびレジンコアを除去したところ、破折線を認め保存不可能と診断。抜歯後の咬合回復を目的として、抜歯即時埋入によるインプラント治療を計画した。

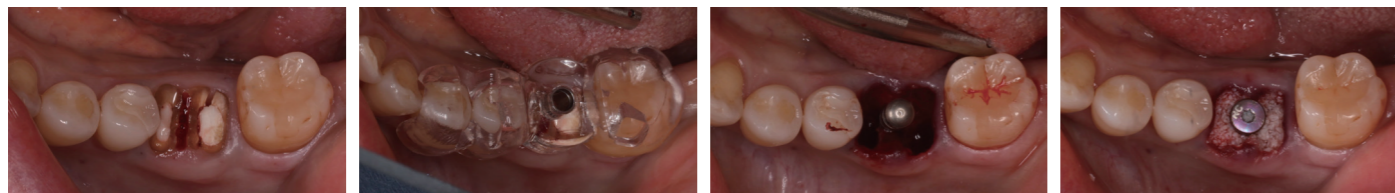
写真2:インプラント埋入時・GBR施行中の写真

1. 歯根を分割
2. 抜歯に先立ち、サージカルガイドを用いてイニシャルドリルによる埋入窩の形成
3. 周囲骨を損傷しないよう愛護的に抜歯
4. 抜歯窩の搔爬および肉芽除去の徹底
5. 既存骨壁の保存に配慮しながら、最終ドリルによる埋入窩形成
6. インプラント埋入
7. ヒーリングアバットメント装着
8. 抜歯窩とインプラントのギャップ部にBio-Oss®にて骨補填
9. 抜歯窩上部はレジンシールテクニックにより即時封鎖

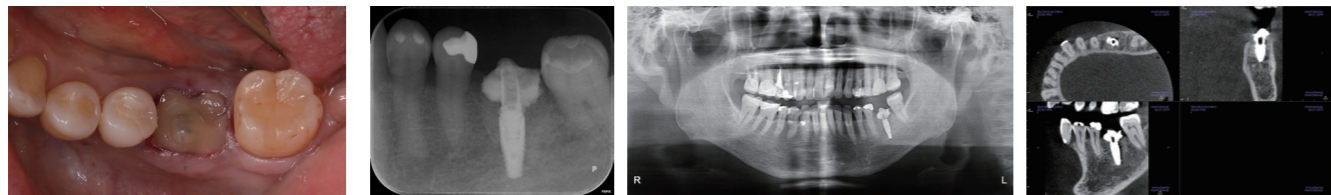
写真3:レジン封鎖直後の写真

写真4:抜歯即時埋入直後のデンタルおよびパノラマX線写真とCT画像

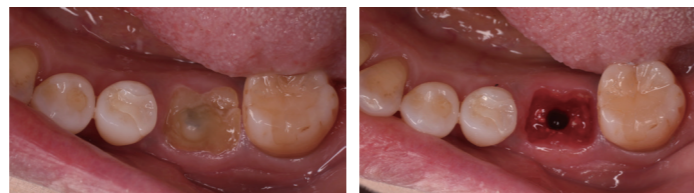
写真5:術後3ヶ月の口腔内写真

写真6:レジンおよびヒーリングアバットメントを撤去した状態

術後2週間で良好な軟組織の一次治癒を確認。露出や感染の兆候は認められなかった。

術後3ヶ月で封鎖していたレジンおよびヒーリングアバットメントを撤去。浸潤麻酔下にて、遊離したBio-Oss®を搔爬した後に、スキャンボディを装着し、口腔内スキャナを用いて最終上部構造の印象をおこなった。

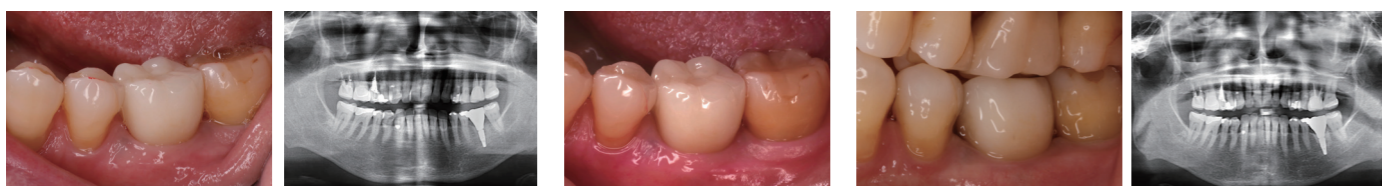
写真7:最終補綴装着時の口腔内写真およびパノラマX線写真

写真8:術後1年時の口腔内写真

写真9:術後5年時の口腔内写真およびパノラマX線写真

最終補綴はジルコニアクラウンをスクリューリテインにて装着。

術後5年の時点でインプラント周囲の骨吸収は最小限で、歯肉の厚みおよび形態も安定している。

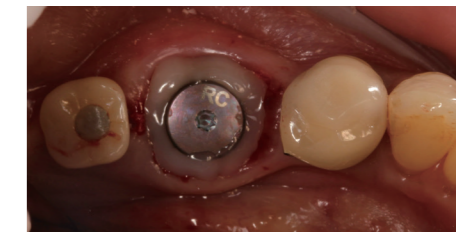
近年では、術式をやや改変し、ヒーリングアバットメントは可及的に高く太いものを選択し、レジンによる封鎖範囲が小さくなるようにしている。

写真10:近年筆者がおこなっているレジンシールテクニックの改変法

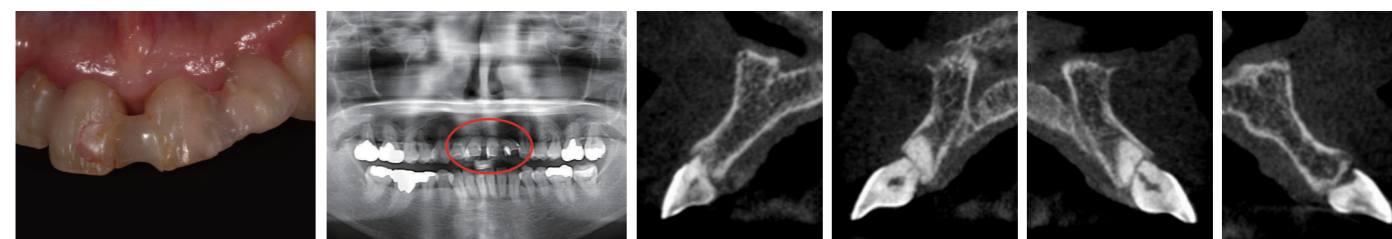
写真1:初診時口腔内写真およびパノラマX線およびCT画像(左から#12,11,21,22相当部)

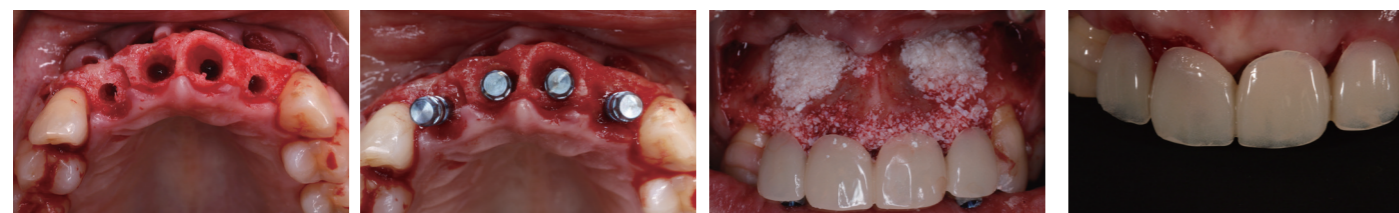
写真2: 抜歯後・埋入後・GBR後の術中写真

写真3: 抜糸時口腔内写真

可及的に抜歯を低侵襲的に行い、頬側骨壁を温存した。その後、口蓋側よりにインプラント埋入を行い、初期固定(約 35Ncm)を得た。インプラント体と抜歯窩壁との間隙は Bio-Oss® で填入し、唇側骨の吸収予防を目的として外側にも同材料を添加。Bio-Gide® にて被覆し、テンションフリー縫合を行った。

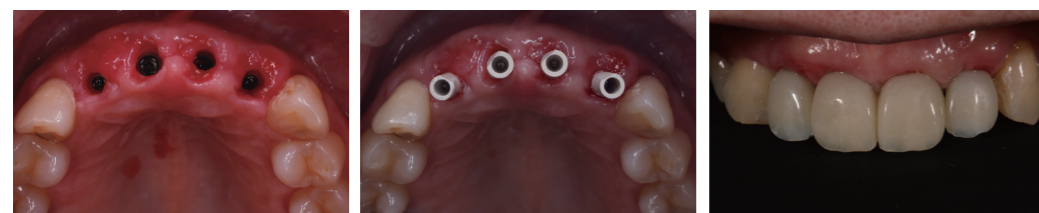
写真4: プロビジョナル装着時・調整過程の写真

術後3ヶ月の治癒期間を経て、プロビジョナルの印象採得・装着をおこなった。インプラント周囲粘膜の安定および患者満足が得られ、歯頸ライン・歯肉形態の調和を図った。プロビジョナルの調整により、最終補綴へ移行するための軟組織プロファイルを確立した。

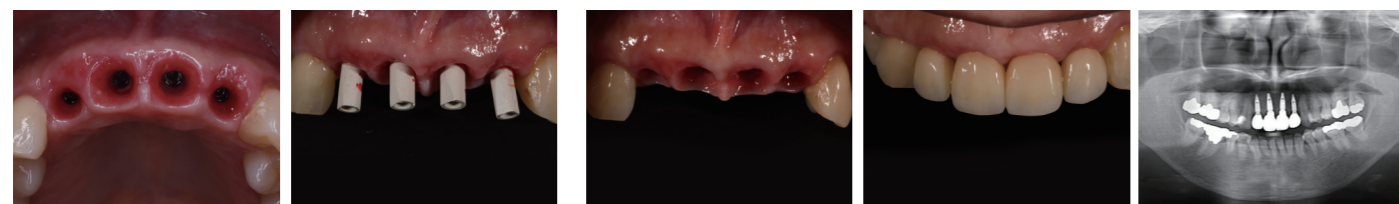
写真5: 最終補綴印象時の口腔内写真(スキャンボディあり・なし)

写真6: 最終補綴装着時の口腔内写真およびパノラマX線画像

最終補綴は審美性に優れたジルコニアクラウンにて製作。歯頸部の立ち上がりや隣接歯との調和が良好で、自然感のある補綴結果が得られた。

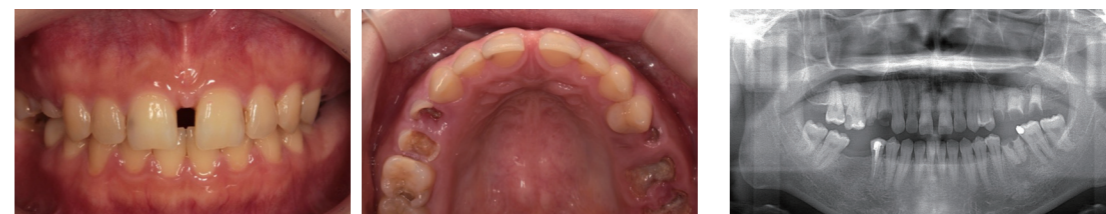
写真1: 初診時口腔内写真(正面観および上顎咬合面観)

写真2: 初診時口腔内写真およびパノラマX線画像

初診時、上顎前歯部の歯列不正および小臼歯から大臼歯部にかけてC4により保存が困難な歯を一部認めた。矯正治療を含めた全顎的な治療計画を提案したが、患者の強い希望もあり前歯部を含めたインプラント治療による修復治療計画を立案した。

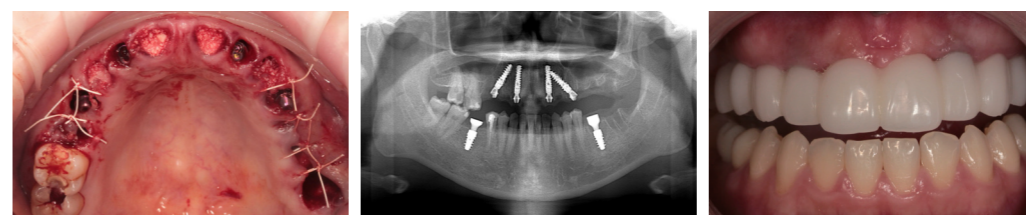
写真3: 抜歯即時埋入およびリッジプリザーション実施時の術野写真

写真4: 術後のパノラマX線画像

写真5: 術後2週間後の正面観

抜歯後、感染源を除去し、ソケット内を十分に搔爬し、洗浄。フラップレスにて即時埋入をおこない、すべてのインプラントに初期固定を確保した上で、SRAを装着。一方、ポンティック予定部位には、抜歯後にBio-Oss®を填入し、リッジプリザーションを実施。即時プロビジョナルを装着し、ポンティック部位はプロビジョナルの基底面をオパイド形態にすることによって、Bio-Oss®の溢出を防止した。
