## Geistlich Case Report vol.4

# 上顎前歯部複数歯欠損に対するBio-Oss Collagenを用いた水平的骨増大術同時インプラント埋入症例

# 上顎前歯部歯根破折に対して抜歯即時埋入を行った症例

## GBRを最小限にするためにStep by Stepで治療を行った症例

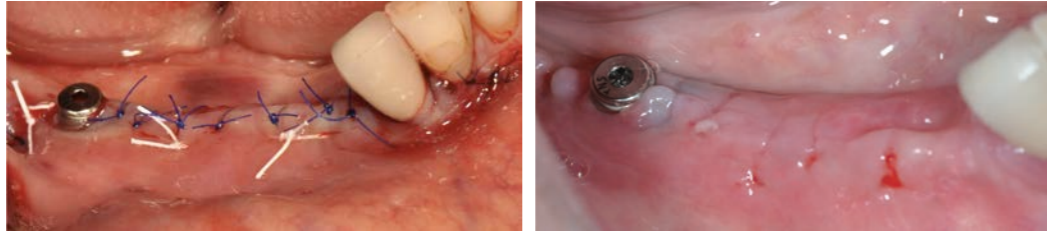
水平マットレス縫合と単純縫合をおこなった。  
1週間後の抜糸時、創部は良好である。

写真5: フラップにテンションがかからぬよう緊密に縫合する。

写真6: 抜糸も細心の注意を払ってフラップが傷つかないように配慮する。

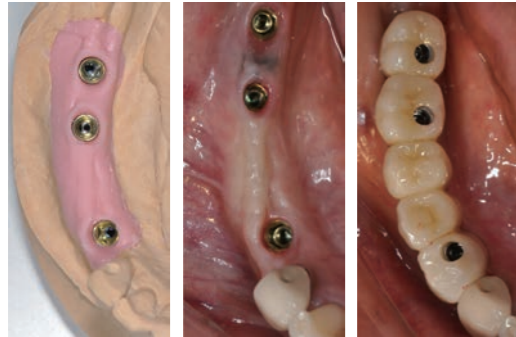
写真7: インプラント体 3,8mmx10,5mm 3,8mmx9mm 4,6mmx10,5mmを埋入した。

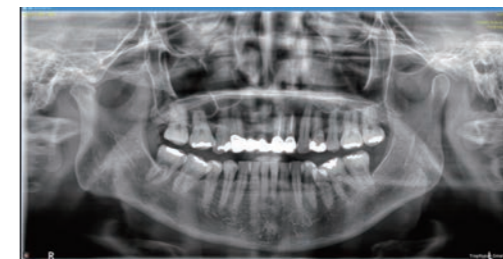
写真1: 初診時パノラマ写真上顎前歯部のブリッジの支台に違和感を覚える。

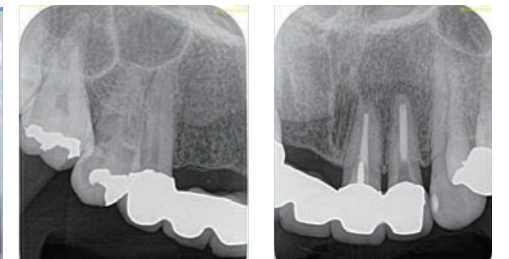
写真2: 左上1、2番は失活歯でポストは不安定で左上2番には横破折を認めた。

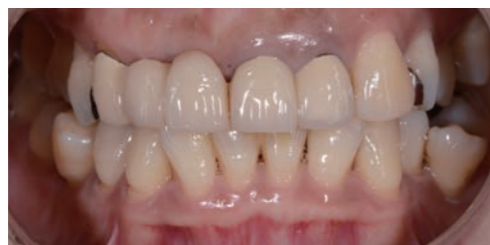
写真3: 初診時口腔内写真(正面観) 補綴物マージンの不適を認める。

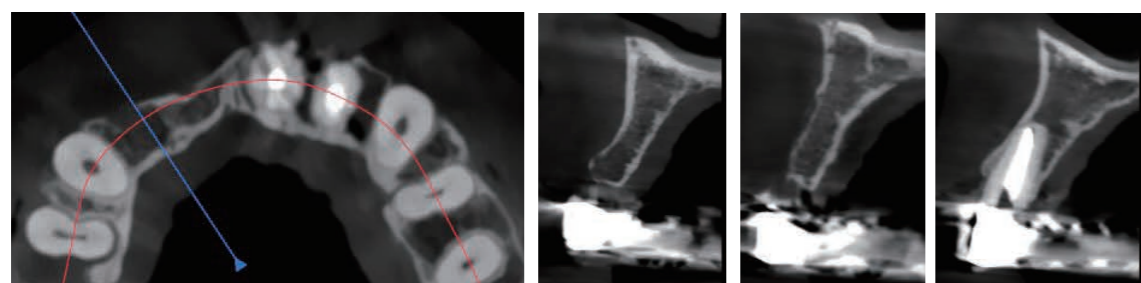
CT画像にて垂直的な骨量は十分であるが欠損部位には水平的な骨量が不足審美的観点からもGBRが必要であると診断される。

写真5: 右上1、2には水平的な骨幅が必要である。

写真6: 唇側骨はしっかりと残存しており骨の高さは十分である。

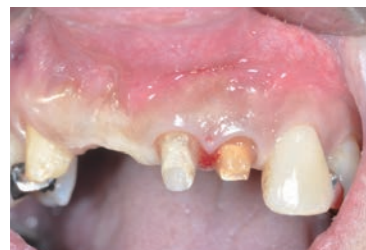
写真7: 右上2番、左上1番にインプラント埋入を行う計画を立案した。

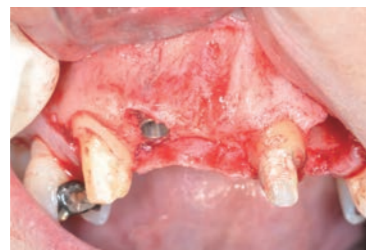
右上2番にはインプラント体3,5mmx13mを埋入しインプラントフィクスチャーと唇側骨との隙間にはBio-Ossとドリリング時に付着した自家骨を混和して補填した。

写真8: 右上2番は抜歯即時埋入を行い、唇側骨との隙間にはBio-Ossを補填した。

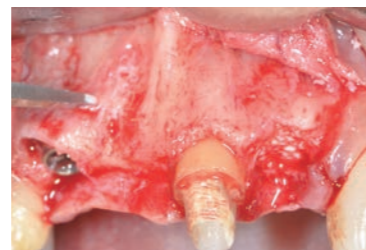
写真9: 左上2番を抜歯、周囲骨の吸収を抑えるためBio-Ossを抜歯窩に填入した。

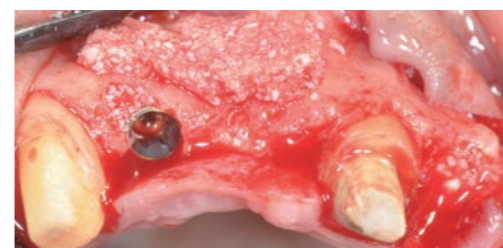
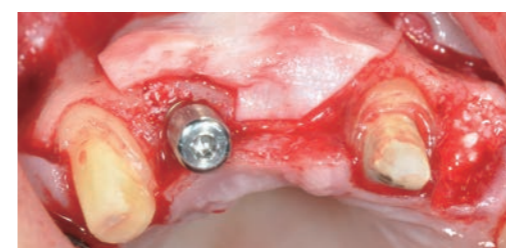
写真13: 既存骨の皮質骨穿孔を1ミリのバーで行い(ディコルチケーション) Bio-Oss Collagenを唇側に補填し、Bio-Gideにて移植部位を被覆した。

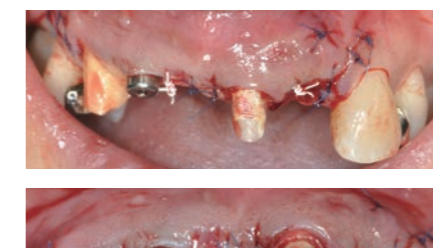
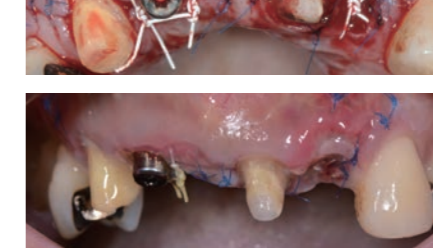
写真14: フラップにテンションがかからないよう減張切開を行い、5-0及び6-0の縫合糸にて閉創した。

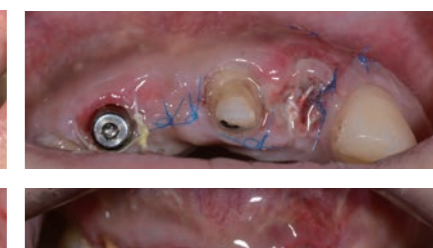
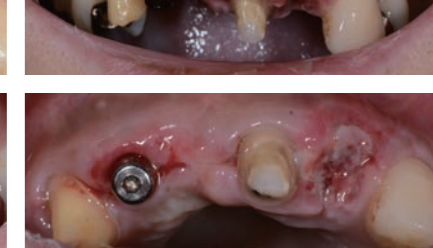
写真15: 術後7日後、抜糸を行った。創部は良好である。

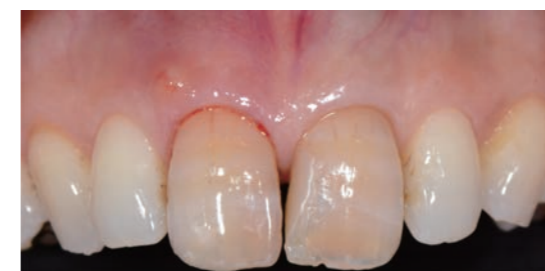
写真1: 右上1番破折部位にはサイナストラクトが認められるがプロープを用いて唇側骨が存在することを確認。

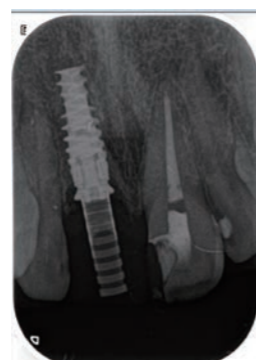
写真11: インプラント埋入後のデンタル画像

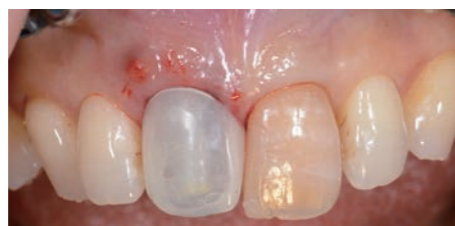
シェル状のプロビジョナルにレジンを盛りテンポラリーシリンダーに圧接し形態を整え同日仮着した。

写真12: テンポラリーシリンダーとテンポラリーを筆積み法で接着させる。

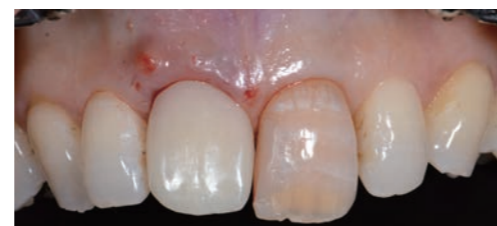
写真13: ラボサイドでテンポラリークラウン(スクリューリテイン)を仕上げてセット。

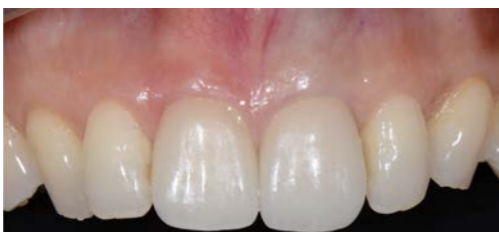
写真14: 最終補綴。左上1番にも補綴処置を行った。

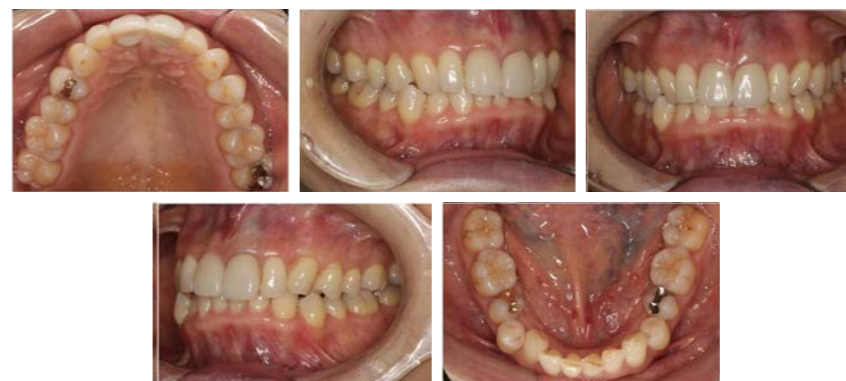
写真16: 術後4年の口腔内写真

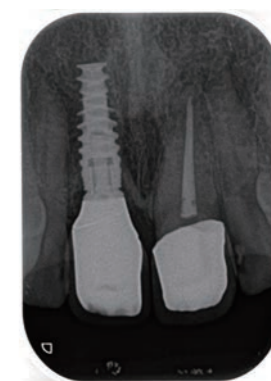
写真17: 術後4年のデンタル画像。周囲骨は安定している。

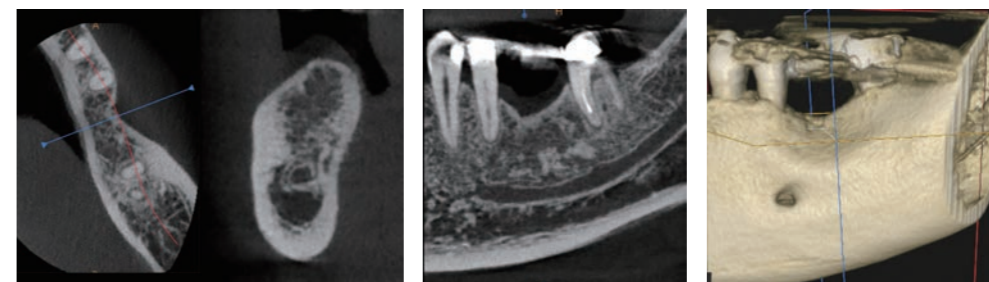
抜歯後1年6か月後、硬組織は予想以上に回復していた。口腔内所見としては、頬側の骨量がやや乏しい。全層弁形成時、骨は比較的ポジティブに回復していた。

写真2: 抜歯後1年6ヶ月 CT画像

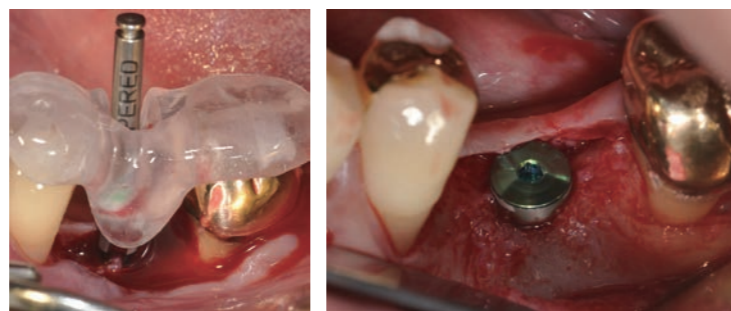
サージカルステントを用いてインプラントを埋入。インプラントの初期固定は50N/cmであった。頬側の骨量が不足している。

写真3: インプラントが十分な初期固定を得て理想的な位置に埋入されたが周囲骨が不足している。

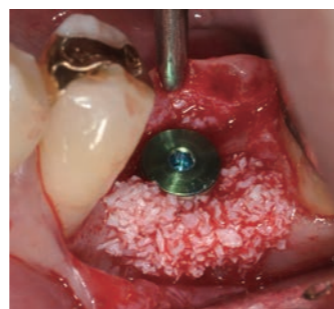
インプラント埋入を行うためのドリリング時に自家骨をわずかであるが集めて、Bio-Ossと混和して補填を行った。

写真4: 唇側を中心に骨補填を行った。

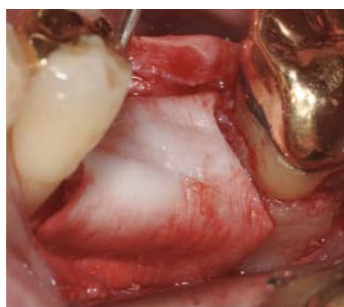
写真5: 13x25mmのBio-Gideを用いて移植骨を覆った。メンブレンは天然歯から約2ミリ離す。

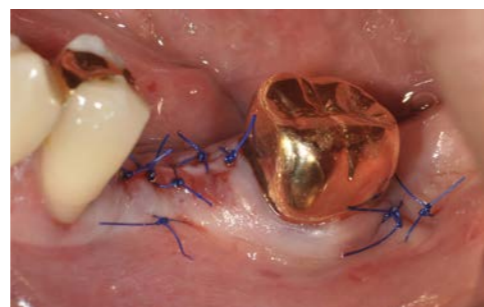
写真7: 新しい15号のメスを用いて減張切開を行い閉鎖創にテンションがかからないようにする。

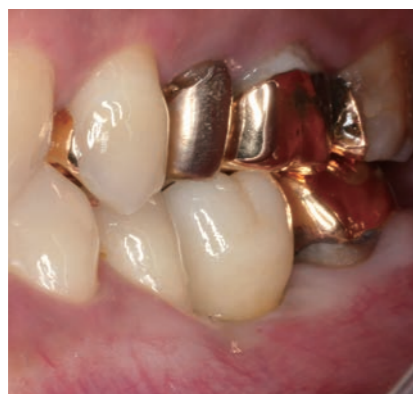
写真8: 最終補綴

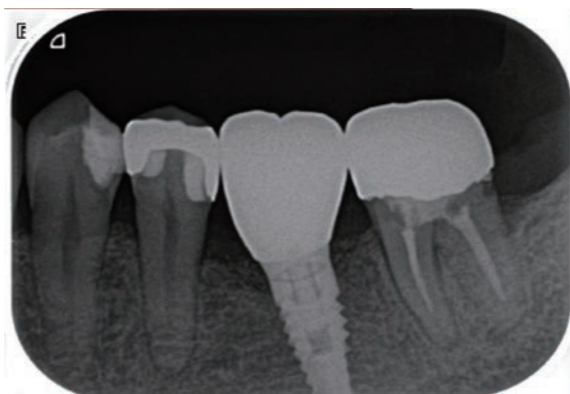
写真9: デンタル画像。左下5番遠心の骨レベルも回復している。

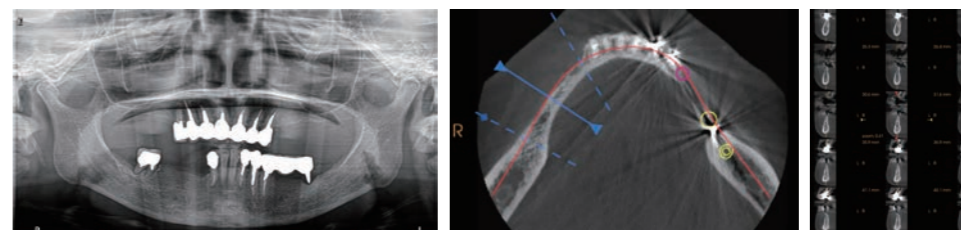
写真1: 初診時パノラマ所見とCT画像。下顎両側大臼歯は予後不良である。骨幅もナイフエッジ状を呈している。

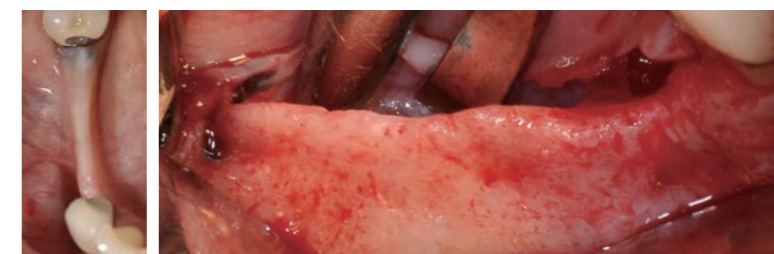
骨幅が少ないが、垂直的骨量は十分存在している。

写真2: 明らかに骨幅が乏しい。全層弁を形成、ひょうたん型で根尖部で初期固定が獲得できると診断。

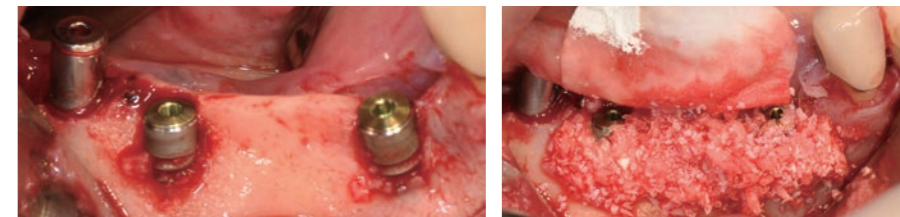
サージカルステントを用いてインプラントを埋入し、頬側周囲からボンスクレーパーにて自家骨を採取しBio-Ossと混和し、骨幅を増幅させインプラント露出部位を完全に覆った。

写真3: 右下7番は抜歯即時埋入を行い、他2本はインプラントネック部が露出するためGBRを同時に行った。
